## Los 6 Pasos para Restaurar una Turbera

Martes, 29 de septiembre de 2020 | Ed Bloodnick

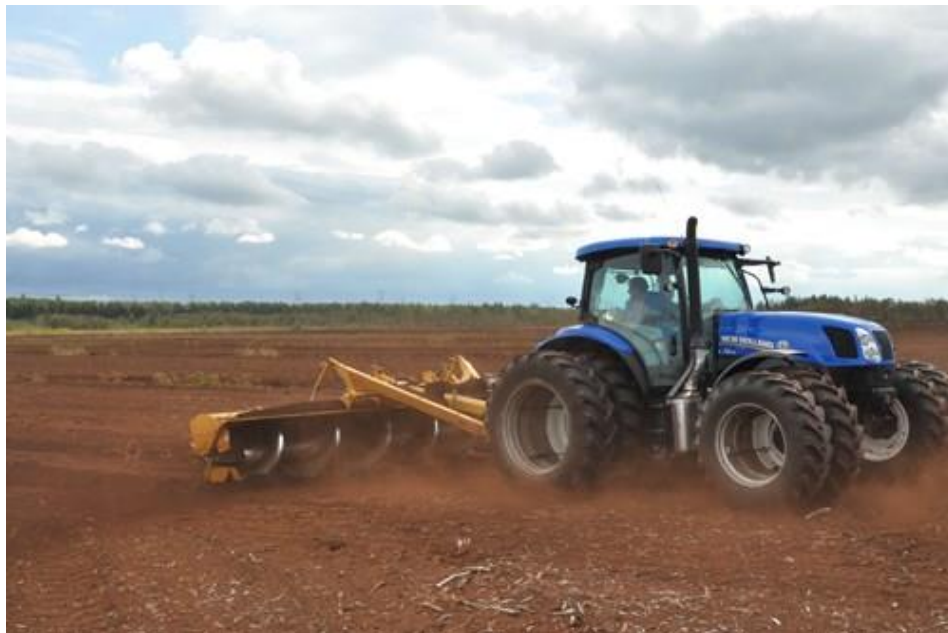
Tractor nivelando el terreno para recibir plantas nuevas. Fuente: Premier Tech

Este primer paso tiene como objetivo preparar la turbera para que los fragmentos de plantas que van a ser reintroducidas puedan asentarse y crecer en las mejores condiciones posibles. Algunos objetivos son dirigidos como permitir una mayor retención de agua, promover una distribución uniforme de agua, remover la turba de la superficie ya que esta evitaría el contacto entre los fragmentos de planta y el sustrato de turba y remover o utilizar la vegetación presente en el sitio (dependiendo de las especies que se estén desarrollando). Para lograrlo, se pueden realizar diversos trabajos como modificar el perfil de las camas, llenar los canales de agua y la construcción de diques.

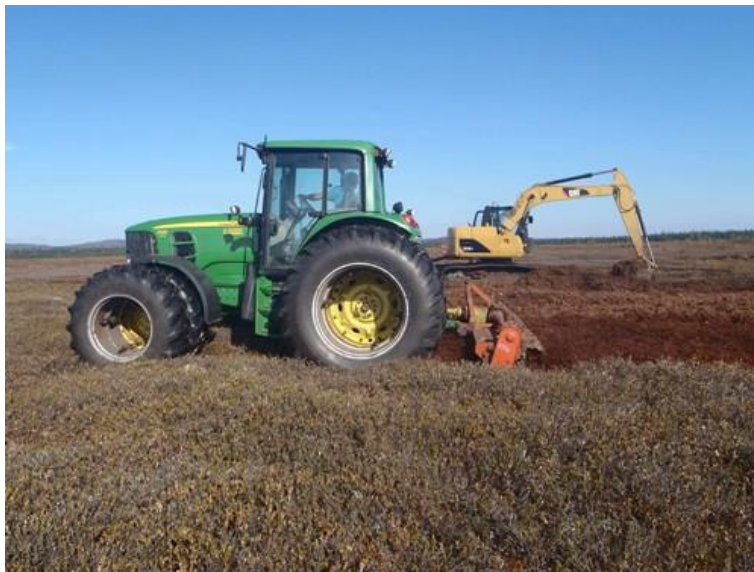
Cosechadora y trituradora de plantas en el sitio del donador. Fuente: Premier Tech

Para acelerar la formación de un nuevo manto de plantas, una práctica en Canadá es la introducción de plantas, especialmente musgos de Sphagnum, los cuales son parcialmente responsables de las características únicas de las turberas ombrotróficas. También deben tener diferentes especies de plantas, ya que los musgos de Sphagnum toman un largo tiempo en establecerse. ¿Dónde se pueden encontrar esas plantas? En los sitios donadores como una turbera en su estado natural. La cosecha de plantas implica triturar la vegetación de la superficie para posteriormente recolectarla. Cuando la cosecha se realiza correctamente, no se ocasionarán daños permanentes a los sitios donantes y la cubierta vegetal se establecerá rápidamente.

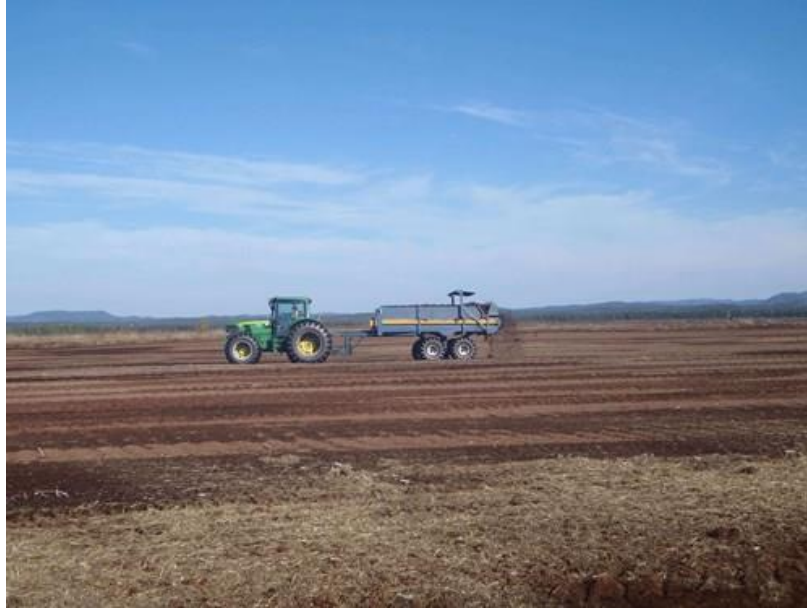
Esparsión de las plantas cosechadas en la turbera a restaurar. Fuente: Premier Tech

Una vez que las plantas han sido cosechadas de los sitios donadores, estas se tienen que esparcir sobre todo el terreno que se va a restaurar en una cantidad correcta para formar una capa uniforme en el sustrato de turba.

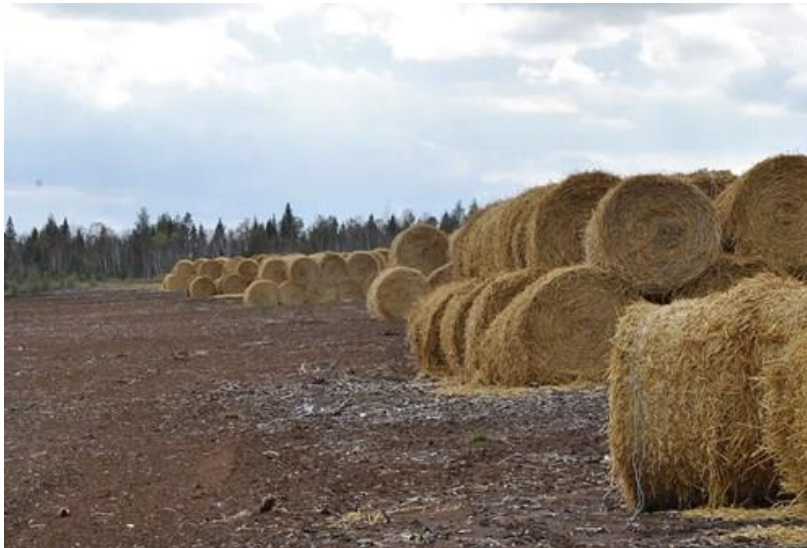
Fardos de paja que van a ser esparcidos sobre los fragmentos de plantas. Fuente: Premier Tech

Cuando los fragmentos de plantas son esparcidos en el sitio que se va a restaurar, estas se enfrentan a condiciones muy difíciles. Para ayudarlas a establecerse, se usa paja como cubierta protectora. Además, la paja crea un “techo” para las plantas en forma de capa de aire que permanece fría y húmeda sobre la superficie del suelo y aislada del aire ambiental. Estos trabajos ayudan a mantener el manto freático en un nivel alto además de proteger a las plantas de la escarcha.

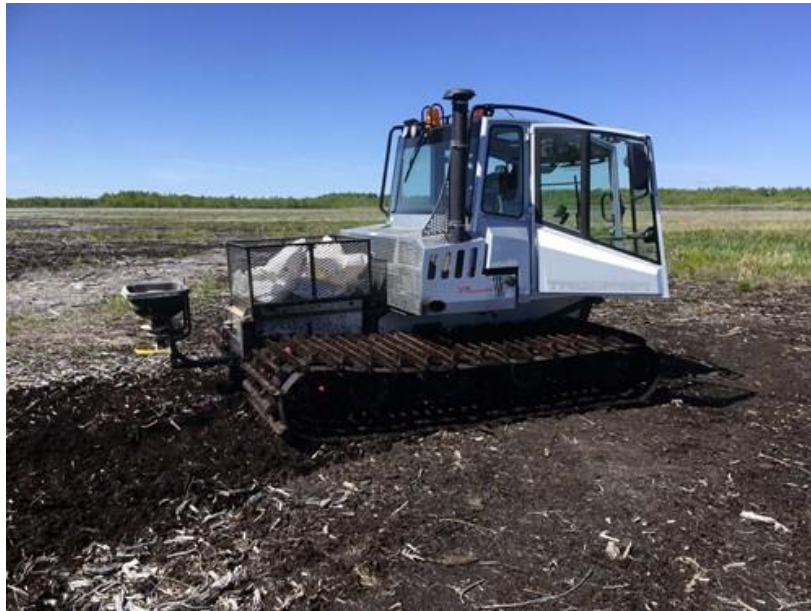
Fertilización de roca fosfórica en una turbera en restauración. Fuente: Premier Tech

La fertilización es un paso opcional, esta se puede llevar a cabo en los primeros años después de la restauración. Como es muy caro, por lo general este paso beneficia cuando la restauración haya sido muy laboriosa. En este caso, el fertilizante a utilizar (no cualquier fertilizante) debe de contener únicamente fósforo, específicamente roca fosfórica ya que libera fósforo de manera lenta y en dosis muy pequeñas las cuales ayudaran a la germinación de la planta y a su establecimiento.

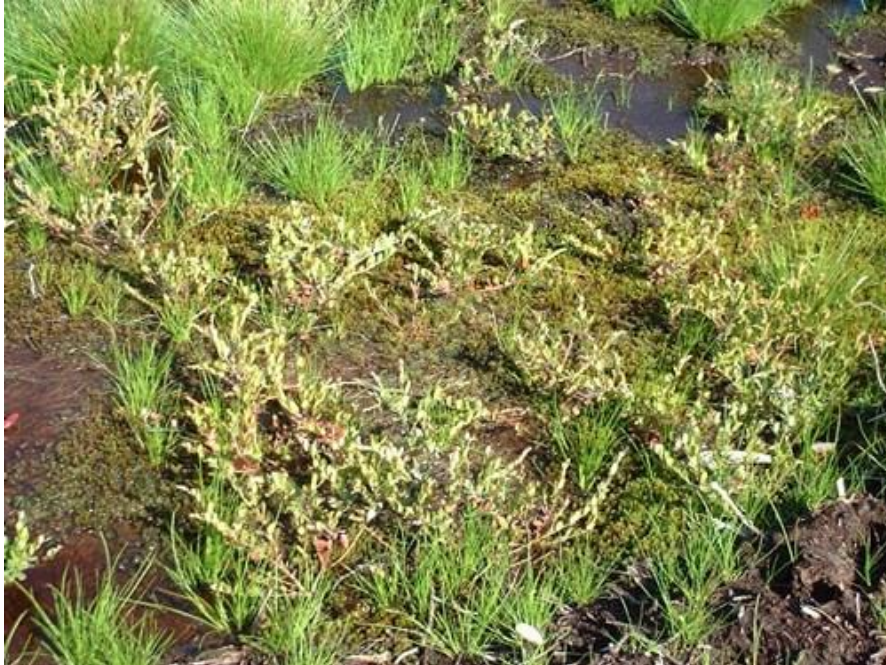
Turbera restaurada volviendo lentamente a su estado natural. Fuente: Premier Tech

El monitoreo del sitio restaurado se efectúa durante los primeros diez años después de que la restauración haya iniciado, usualmente se lleva a cabo para propósitos de investigación científica para ampliar el conocimiento colectivo sobre esta área de estudios. En este paso, la empresa que realizó la obra sigue siendo responsable durante todo este periodo hasta que el gobierno dé su aprobación para finalizar el arrendamiento y/o certificado que la vincula a la turbera. Durante esta década se evalúa el seguimiento para determinar si el trabajo que se realizó fue correcto.
